RELATÓRIO TÉCNICO DE ANÁLISE DE SOLO

Apresentamos a seguir o relatório de Prospeção Geotécnica relativo a 3 (três) trincheiras de inspeções, para elaboração do Projeto de Complexo Esportivo no Batuva em Sant'Ana do Livramento – RS.

RELATÓRIO TÉCNICO DE ANÁLISE DE SOLO
OBRA: COMPLEXO ESPORTIVO BATUVA

Relatório Técnico de Análise de Solo
para a Prefeitura de Sant'Ana do
Livramento/RS, referente ao Projeto
do Complexo Esportivo Batuva.

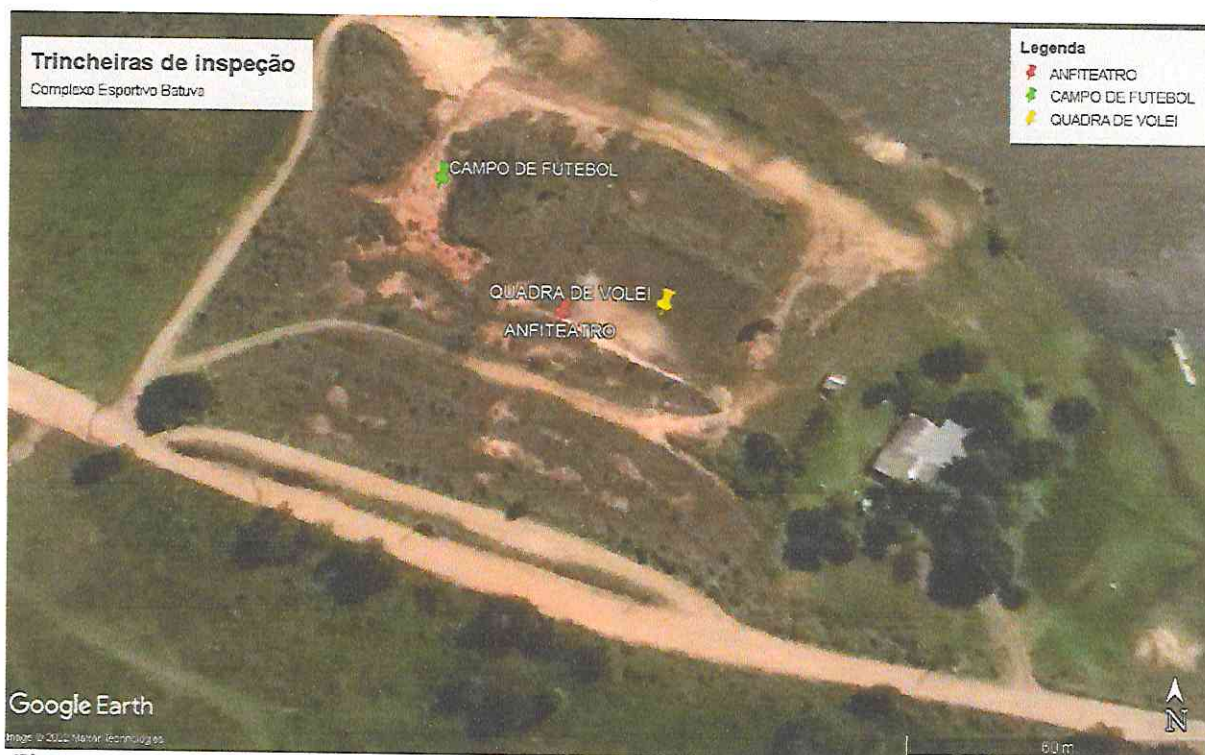
Figura 01 – Localização das trincheiras de inspeção de solo.

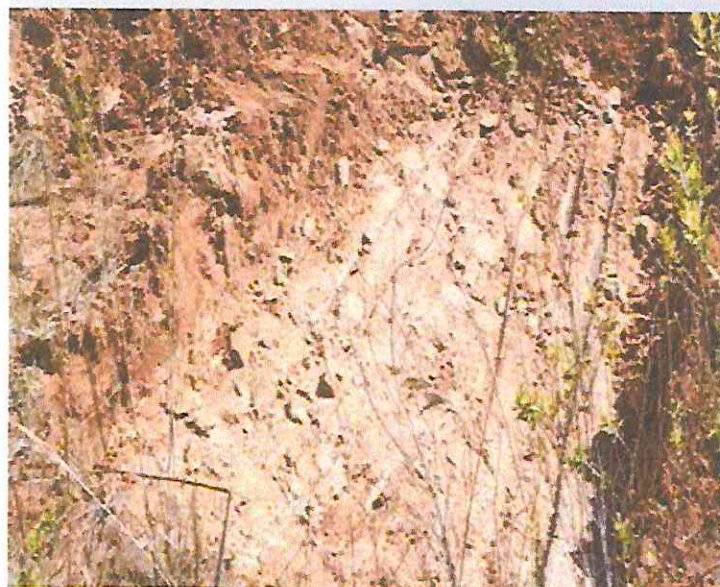
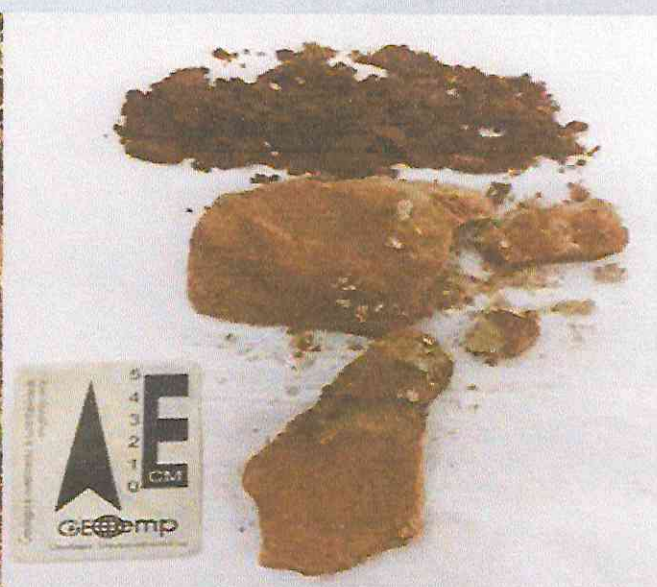
Obra	Campitiato		
Endereço	Lago Batiwa		
Data	03/11/2022		
Hora de início	9:30	Término	9:35
Coordenada	64 3227.421 E; 65 84152.332 N		
Nível de água inicial	5m de altura		
Nível de água final	4m de altura		
Dimensão da trincheira	4x 2mx 0,40cm		
Trincheira 01	De (m)	Até (m)	Descrição do solo
	0	0,30	A- Solo orgânico de coloração avermelhada com presença de raízes com granulometria média, pouco compacto com textura plástica. Baixa e baixa pegajosidade.
	0,30	0,25	B- Solo de coloração vermelha de granulometria média compacto com textura plástica. Baixa e baixa pegajosidade.
	0,25	0,30	Solo de coloração branquicea com granulometria fina, compacto com textura plástica. Baixa, baixa pegajosidade.

0,30 0,40 D- Aruito (Sã) extranquijo de com granulometria fina compacta, com textura plástica. Baixa, baixa pegajosidade. intercalado com camada orgânica.

TR 01 – Anfiteatro – Coordenadas UTM 21J – SIRGAS 2000: 641127.121 E; 6584152.232 S

Horizonte A: 0,0 cm – 0,10 cm → Solo orgânico de origem arenosa, de coloração avermelhada com presença de raízes com granulometria média, pouco compacto com plasticidade baixa e baixa pegajosidade.

Horizonte B: 0,10 cm – 0,25cm → Solo de coloração vermelho de granulometria média, pouco compacta, com plasticidade baixa e baixa pegajosidade.

Horizonte C: 0,25 cm – 0,30 cm → Solo de coloração esbranquiçada com granulometria fina, compacta com baixa plasticidade e baixa pegajosidade.

Horizonte D: 0,30 cm – 0,40 cm → Rocha Sã de Arenito, esbranquiçado com granulometria fina, muito compacta, com baixa plasticidade, sem pegajosidade, intercalando com matéria orgânica. A partir de 0,40 cm tornou-se impenetrável ao equipamento utilizado.

Não foi interceptado o nível freático.

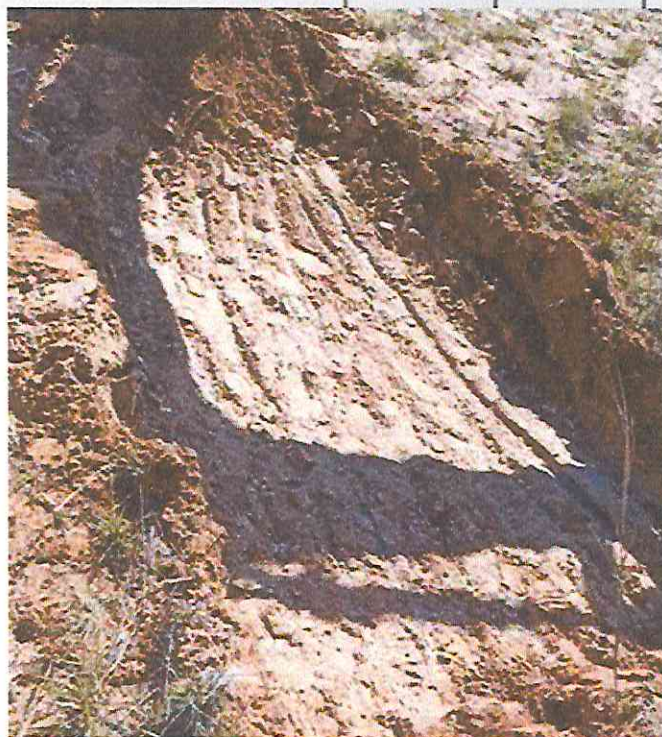
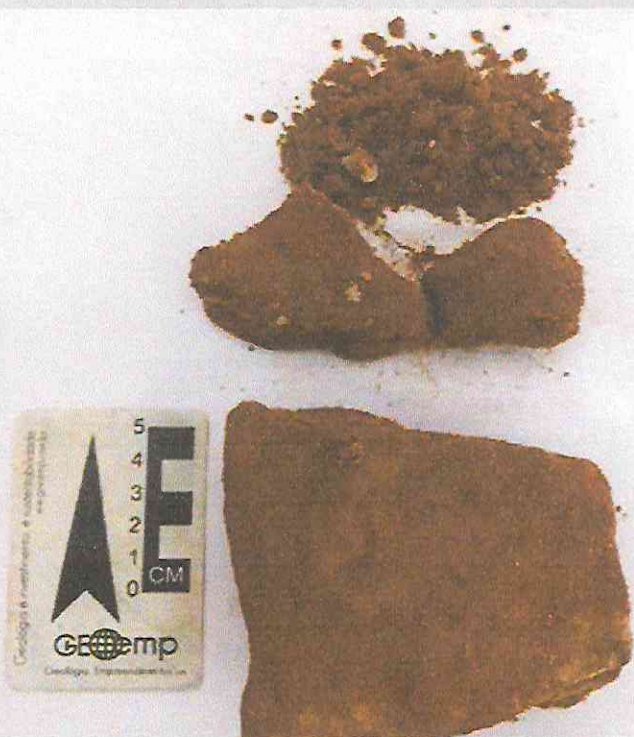
Trincheira de inspeção				
Boletim de Campo				
Obra	Quadra de Ueli			
Endereço	Lago Botuco			
Data	03/11/2022			
Hora de início	9:40	Término	9:49	
Coordenada	641151-230 E ; 6584153-592 S			
Nível de água inicial	Sumecurumic		Nível de água final	
Dimensão da trincheira	4m x 2m x 0,20 cm			
Trincheira 02	De (m)	Até (m)	Descrição do solo	
	0	0,05 cm	A - Solo orgânico de coloração amarelada com presença de raízes com granulometria média, fofa com plasticidade baixa e pouca pegajosidade.	
	0,5	0,10 cm	C - Solo careoso de coloração avermelhada com perçao intercalada de coloração cinza de origem silteosa.	
	0,10 cm	0,20 cm	D - Areia São estancada com granulometria fina, compacto com baixa plasticidade.

TR 02 – Quadra de Volei –

Coordenadas UTM 21J – SIRGAS 2000: 641151.230 E; 6584153.597 S

Horizonte O: 0,0 cm – 0,5 cm → Solo orgânico de origem arenosa, de coloração marrom claro com presença de raízes com granulometria média, fofa com plasticidade baixa e baixa pegajosidade.

Horizonte C: 0,5 cm – 0,10 cm → Solo arenoso de coloração avermelhada com granulometria fina, compacta, com baixa plasticidade e baixa pegajosidade, com intercalações de solo siltoso de coloração cinza, com granulometria fina compacta, média plasticidade, e média pegajosidade.

Horizonte D: 0,10 cm – 0,20 cm → Rocha Sã de Arenito, esbranquiçado com granulometria fina, muito compacta, com baixa plasticidade, sem pegajosidade.

A partir de 0,20 cm tornou-se impenetrável ao equipamento utilizado.

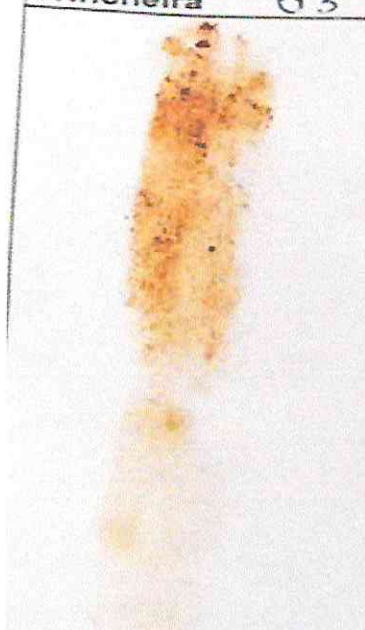
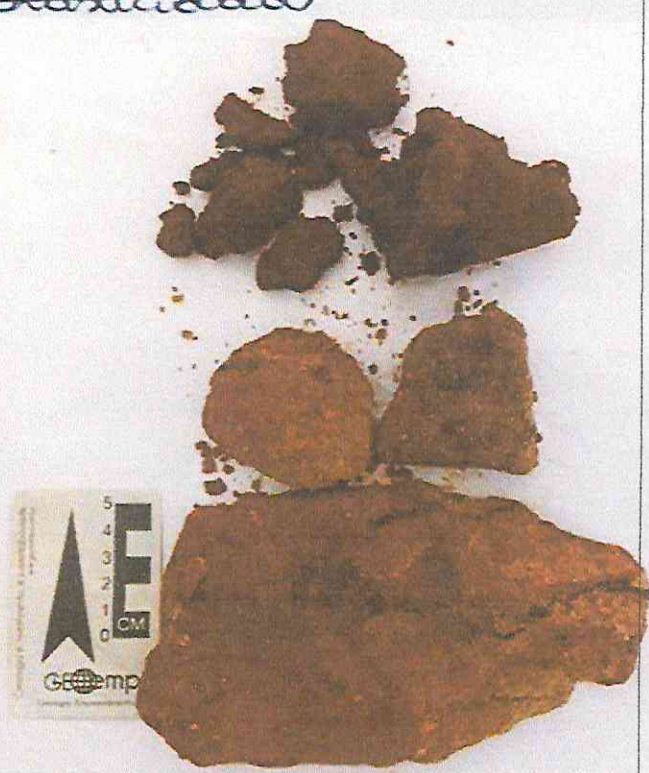
Trincheira de inspeção				
Boletim de Campo				
Obra	Campo de Fertiliz			
Endereço	Botucatu			
Data	03/11/2022			
Hora de início	9:30		Término	10:00
Coordenada	64 40 96.287 E ; 69 84 170.574 S			
Nível de água inicial	Sem observação		Nível de água final	
Dimensão da trincheira	2m x 2m x 1,40m			
Trincheira	03	De (m)	Até (m)	Descrição do solo

0	1,20	A - Solo de origem vulcânica de coloração vermelho escuro com granulometria fina, textura mole, média plasticidade e média pegajosidade.
		1,20	1,40	C - Solo arenoso de coloração amarelado com granulometria média, compacto, baixa plasticidade e baixa pegajosidade.
		1,40		D - Areia Sã de coloração amarelado com granulometria fina, compacto com baixa plasticidade.

TR 03 – Campo de futebol –

Coordenadas UTM 21J – SIRGAS 2000: 641096.287 E; 6584190.574 S

Horizonte A: 0,0 cm – 1,20 cm → Solo orgânico de origem siltosa, de coloração vermelho escuro com granulometria fina, mole com alta plasticidade e média pegajosidade.

Horizonte C: 1,20 cm – 1,40 cm → Solo arenoso de coloração avermelhada com granulometria média, compacta, com baixa plasticidade e baixa pegajosidade,

Horizonte D: 1,40 cm → Rocha Sã de Arenito, amarelada com granulometria fina, compacta, com baixa plasticidade, sem pegajosidade.

A partir de 1,40 cm tornou-se impenetrável ao equipamento utilizado.
